BAB IV

PENGUJIAN SISTEM

4.1 Pengujian *Streaming* Citra Melalui WebCam

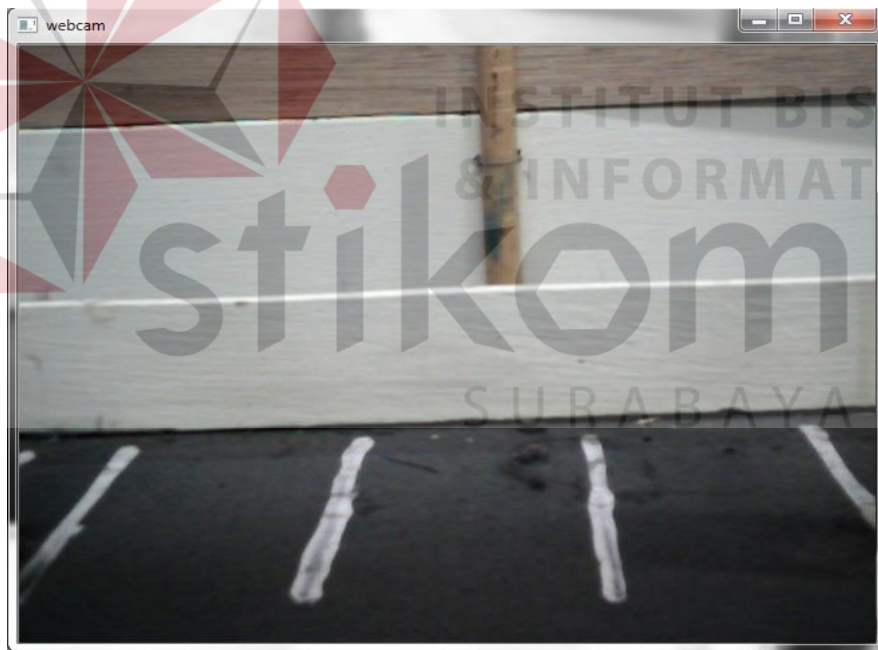
Gambar 4.1 *Capture streaming* dengan WebCam

Setelah melakukan pengujian berikut adalah gambar yang didapatkan dari WebCam pada Gambar 4.1.

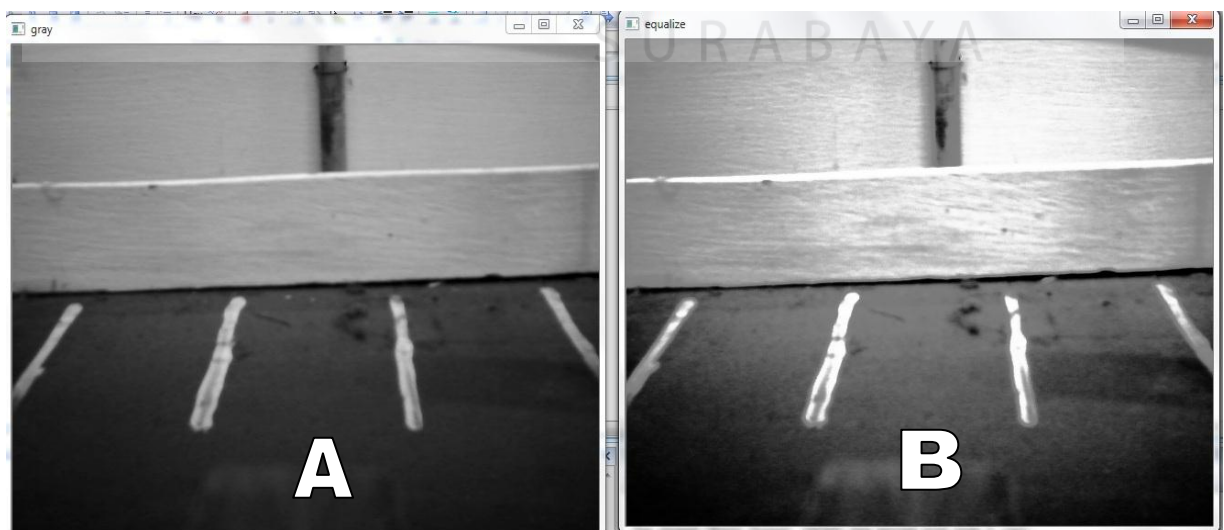
Gambar 4.3 Citra Kondisi *grayscale* (A) konversi kedalam *equalize histogram* (B)

Gambar 4.3 menunjukkan bahwa citra berwarna *grayscale* yang ditunjukan pada gambar A, yang dikonversi kedalam *equalize histogram* yang ditunjukan pada gambar B, pada citra *equalize histogram* terlihat perubahan dimana citra *grayscale* yang cenderung gelap cahayanya dapat dikonversi. Sehingga area yang cenderung gelap akan terlihat jelas.

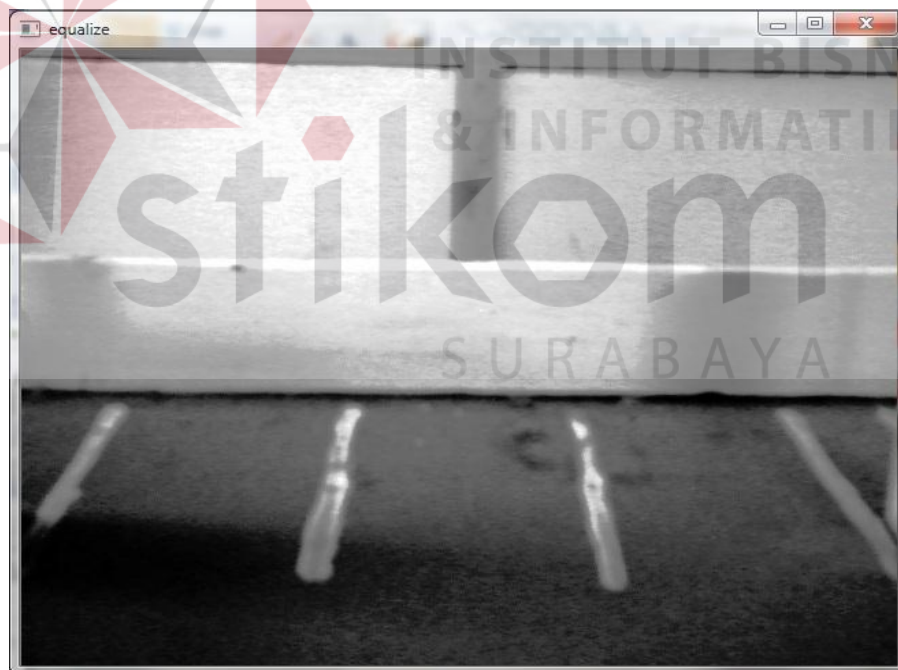
Gambar. 4.6 Citra berbentuk *equalize histogram*

Pada Gambar 4.6 menunjukkan citra yang telah dikonversi menjadi histogram terlihat lebih jelas dibandingkan dengan citra yang berwarna *grayscale* yang terdapat pada gambar 4.5.

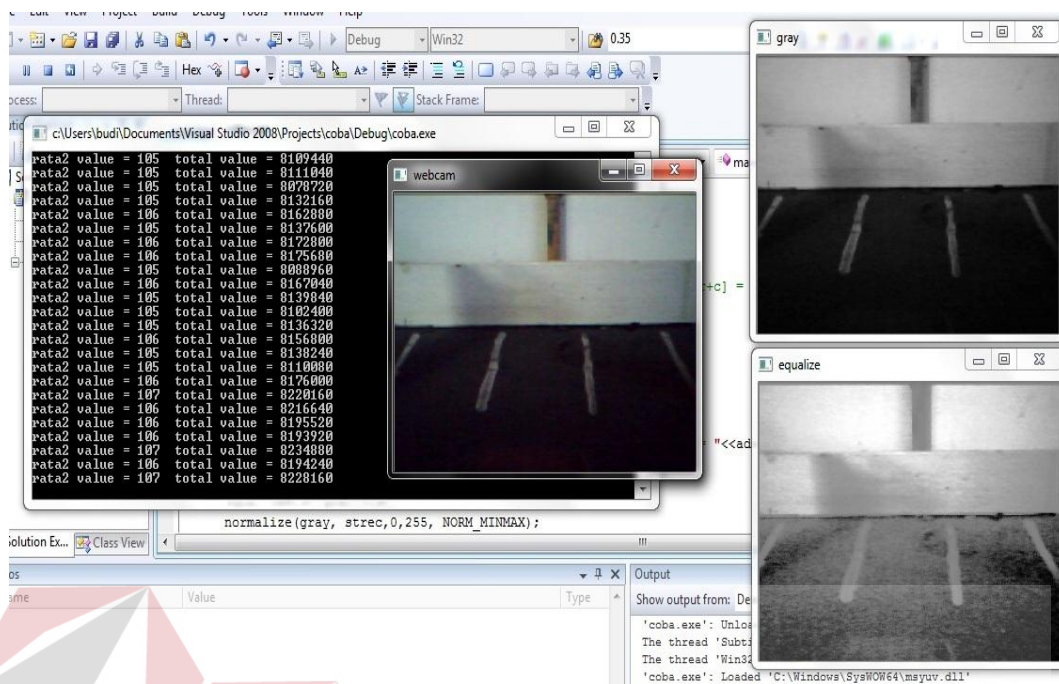
Gambar 4.8. kondisi citra dengan nilai yang didapat

Pada gambar 4.8 dimana kondisi saat dilakukan pengujian cahaya yang ditangkap oleh kamera WebCam cenderung gelap, dan nilai yang didapatkan juga kecil dengan rentang nilai 0-83, dan nilai tersebut dapat dikatakan terlalu kecil jika dimasukkan kedalam grafik. Sehingga nilai yang di peroleh harus ditaruh di tengah dengan rentang 100-156, nilai tersebut diambil karena nilai yang dianggap mendekati nilai tengah 128.

Pada gambar 4.8 adalah *value* yang didapat dari gambar 4.9 pada gambar tersebut menunjukkan bahwa intensitas cahaya yang didapatkan oleh kamera WebCam cenderung ke kiri atau gelap. Jika di plot kedalam grafik maka hasilnya seperti gambar 4.10.

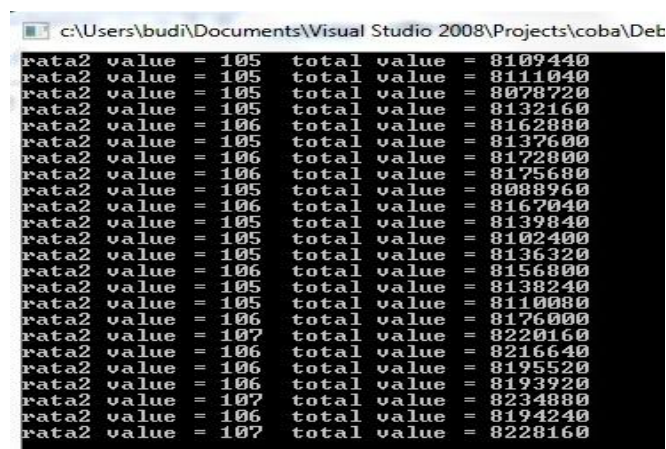
Gambar 4.9 rata – rata value yang didapat

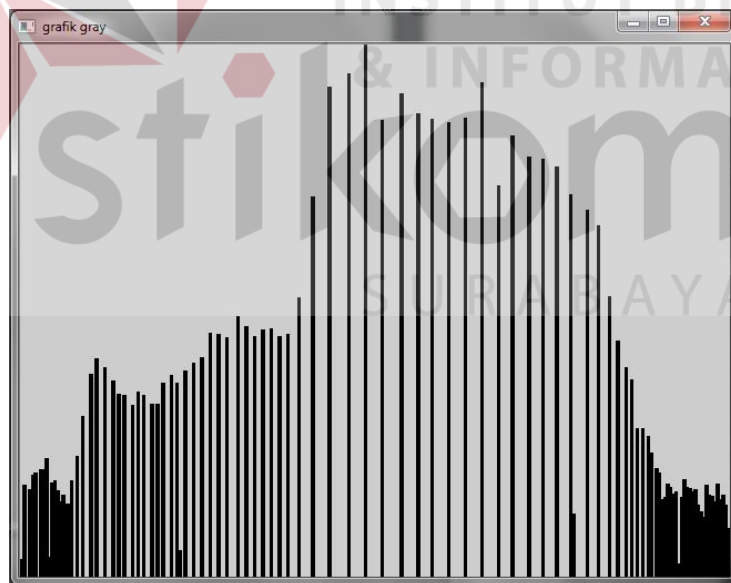
Gambar 4.11. grafik menunjukkan citra yang cenderung terang pencahayaanya.

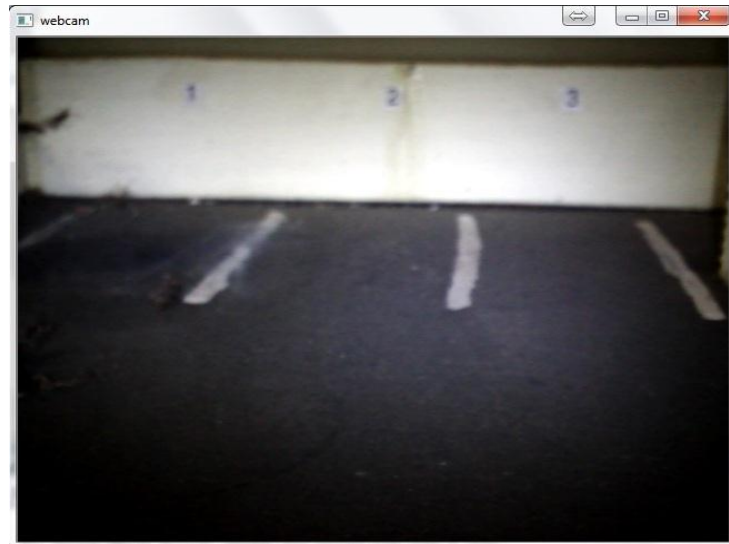
Gambar 4.12 Contoh kondisi parkir kosong

Kondisi gambar 4.12 dan gambar 4.13 adalah dimana kondisi keadaan parkir yang kosong, dan cahaya diambil dengan menggunakan lampu dari WebCam dan hasil yang didapatkan menunjukkan jumlah parkir yang kosong adalah 3 tempat.

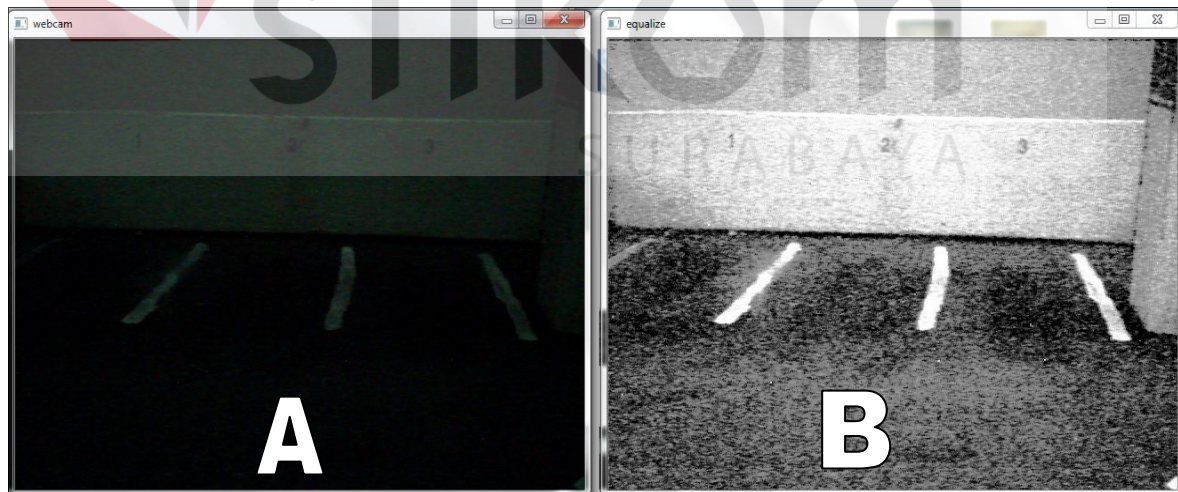
Gambar 4.14. Gambar A sebelum dan gambar B setelah diperbaiki dengan intensitas 30 lux

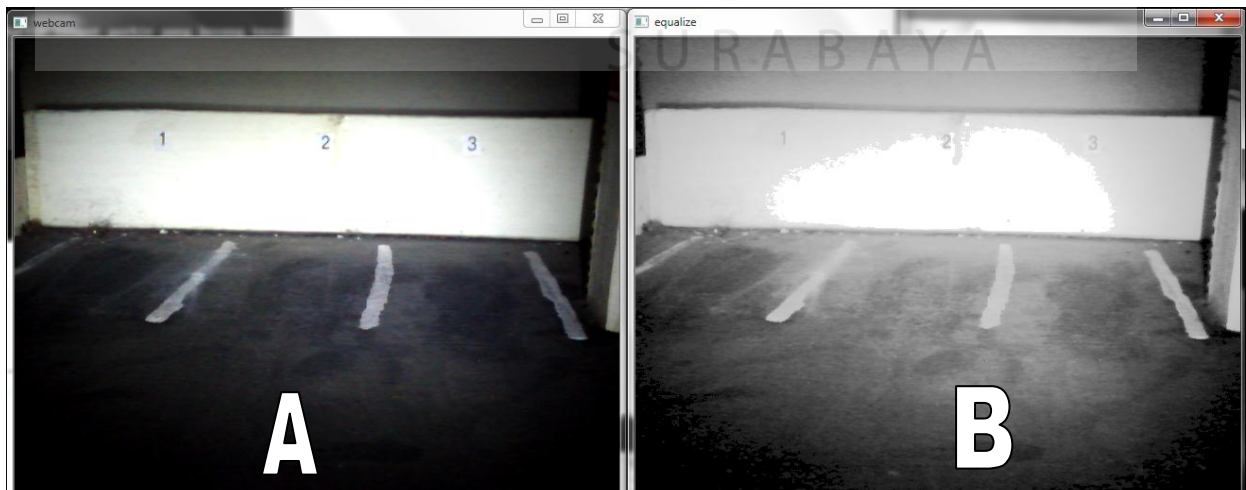
Gambar 4.15. Gambar A sebelum diperbaiki dan gambar B sesudah diperbaiki dengan intensitas 80 lux

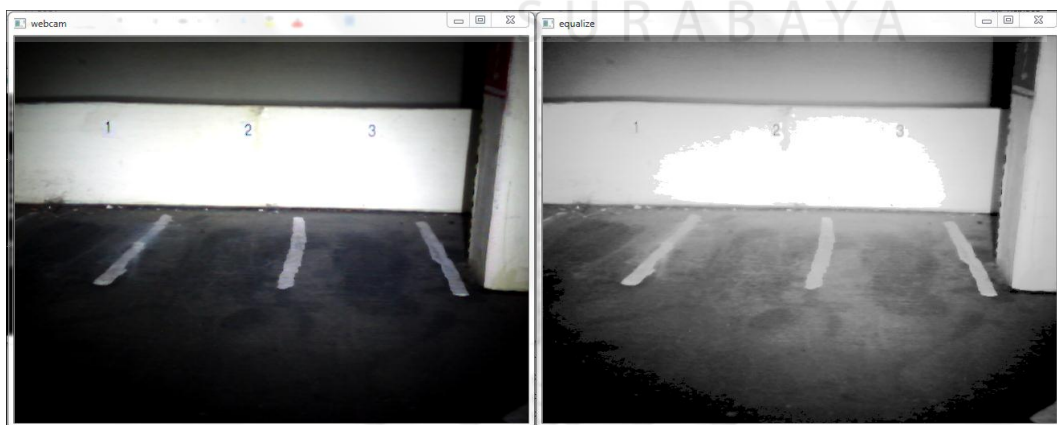
Gambar 4.16. Gambar A sebelum diperbaiki dan gambar B setelah diperbaiki dengan intensitas 225 lux

Hasil dari percobaan tabel diatas dilakukan sebanyak 144 kali percobaan dengan berbagai kondisi ruang parkir yang tersedia, dan pencahayaan yang berbeda – beda. Pencahayaan diambil dari lampu yang tersedia dari kamera WebCam untuk membantu pencahaan yang diterima oleh sistem, agar sistem bisa berjalan dengan sempurna dan sesuai harapan dari penulis tugas akhir.
